Opålitlig avstängningsventil (LK580)

Den opålitliga ventilen LK580 som ska bytas ut av behörig fackman.

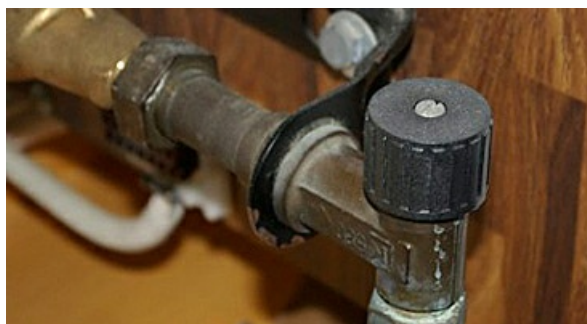
Har du en avstängningsventil kallad LK 580 (se bild nedan) ska den bytas av våtrumsbehörig fackman innan Roslagsvatten kan utföra byte av vattenmätare.

Det händer att avstängningsventilens rattar släpper från sina fästen med svåra vattenskador som följd. Om ratten lossnar finns även risk att skadas av såväl ratten som av det trycksatta vattnet. Tillverkningen av LK 580 har sedan länge upphört och är inte längre godkänd. LK 580 är omtalad som "Champagnekorken".

I samband med byte av vattenmätare har Roslagsvatten förbjudit sina montörer att röra dessa avstängningsventiler. Roslagsvatten rekommenderar fastighetsägare som har denna typ av avstängningsventiler installerade i sin fastighet att byta ut dessa.

Kontakta Roslagsvattens kundservice i god tid för avstängning av vatten i samband med byte av avstängningsventil.

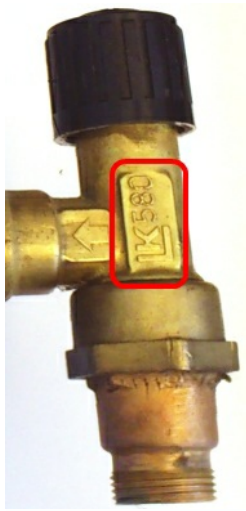
Beteckningen LK580 syns tydligt på ventilen.
