# Opålitlig avstängningsventil (LK580)

Den opålitliga ventilen LK580 ska bytas ut av behörig fackman. Har du en avstängningsventil kallad LK 580 (se bild nedan) ska den bytas av våtrumsbehörig fackman innan Roslagsvatten kan utföra byte av vattenmätare.

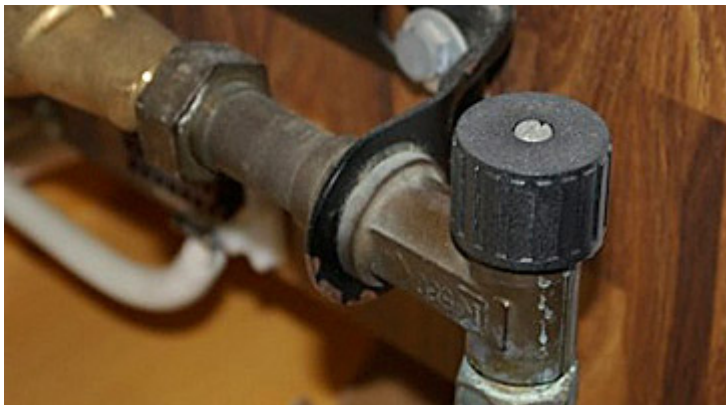
Det händer att avstängningsventilens rattar släpper från sina fästen med svåra vattenskador som följd. Tillverkningen av LK 580 har sedan länge upphört och är inte längre godkänd. LK 580 är omtalad som "Champagnekorken".

I samband med byte av vattenmätare har Roslagsvatten förbjudit sina montörer att röra dessa avstängningsventiler. Roslagsvatten rekommenderar fastighetsägare som har denna typ av avstängningsventiler installerade i sin fastighet att byta ut dessa.

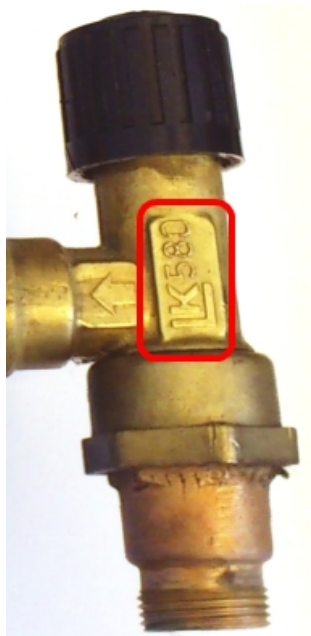
Beteckningen LK580 syns tydligt på ventilen.
